Relatório Técnico DE-02/14

ENSAIO DE DESEMPENHO DE ISOLAÇÃO DE RUÍDO DE IMPACTO DE
PISO EM PISO FLUTUANTE COM MANTA KEMPERCOUSTIC PLUS
INSTALADO SOBRE LAJE EM SUÍTE DE HOTEL

Cliente: KEMPER BRASIL

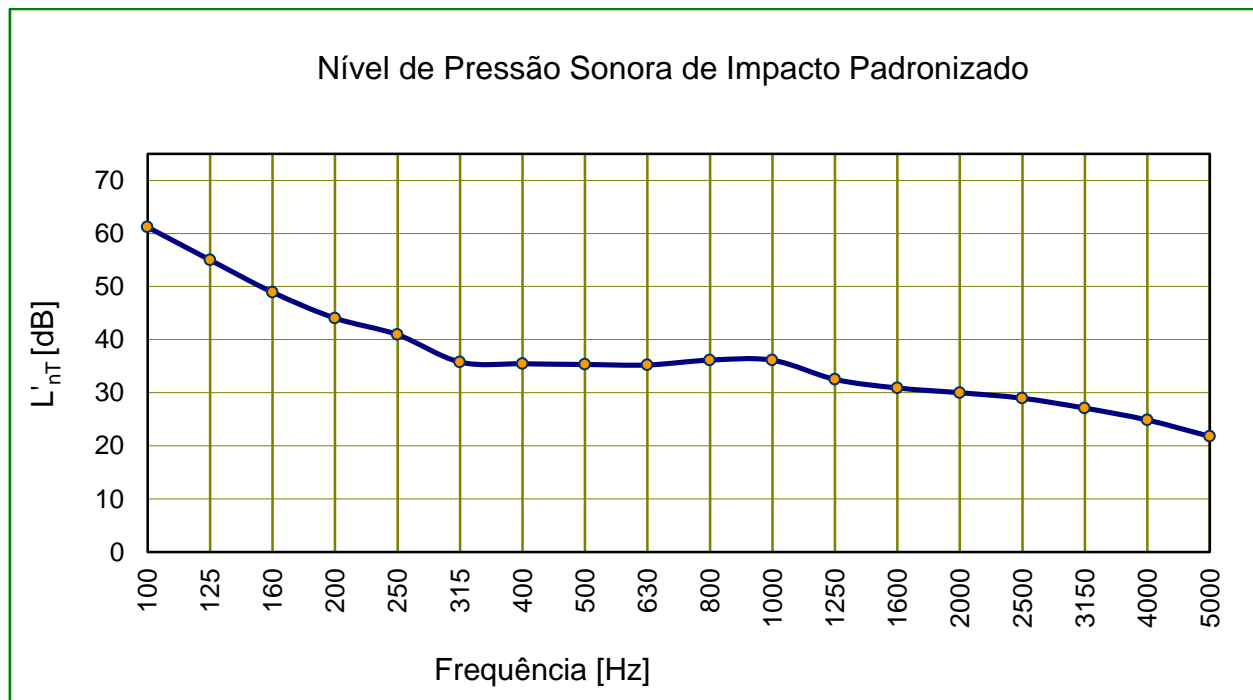
F	100	125	160	200	250	315	400	500	630	800	1k	1,25k	1,6k	2k	2,5k	3,15k	4k	5k
L'_{nT}	61	55	49	44	41	36	35	35	35	36	36	33	31	30	29	27	25	22

$$L'_{nT,w} = 45\text{dB}$$

F = Frequência do centro da banda de terça de oitava [Hz]

L'_{nT} = Nível de pressão sonora de impacto padronizado (ISO 140-7:1998) [dB]

Comparando o valor de $L'_{nT,w}$ obtido no ensaio, $L'_{nT,w} = 45\text{dB}$, com os níveis de desempenho da Tabela 01, conclui-se que o piso ensaiado atende a condição de Nível de Desempenho Superior recomendado para Sistema de piso separando unidades habitacionais autônomas posicionadas em pavimentos distintos, pela NBR 15575-3:2013, uma vez que $L'_{nT,w}$ obtido no ensaio é inferior a 55dB.

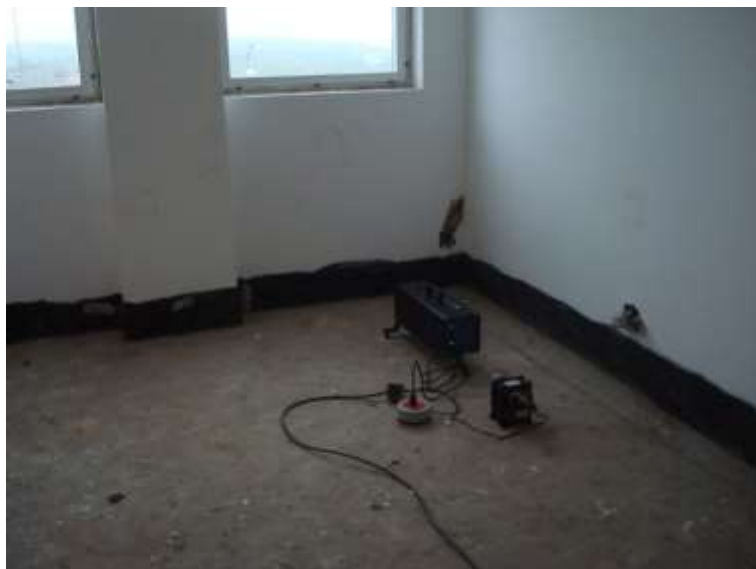
Figura C.1 – Fonte sonora no ponto C1, localizada na Suíte de Ensaio (piso de ensaio – pavimento superior).

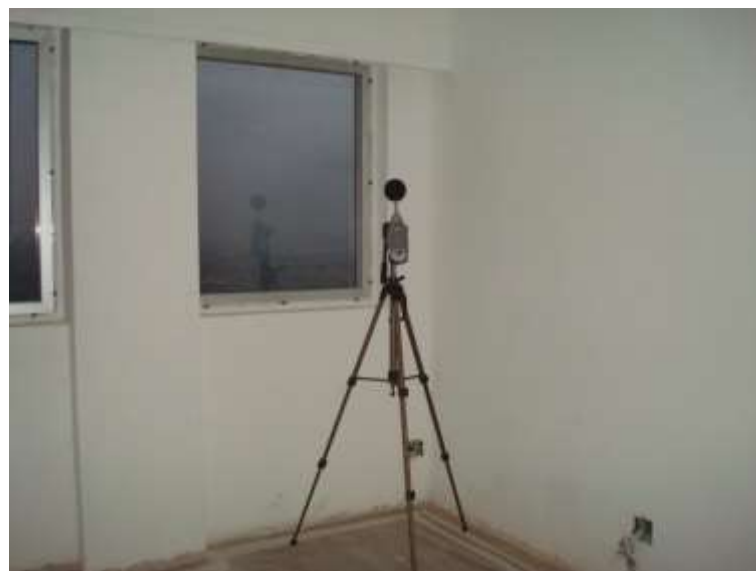
Figura C.2 – Medição sonora no ponto P1, localizada na Suíte do Ambiente Receptor (pavimento inferior).
